PROYECTO Y OBRAS

PROMOTOR: AYUNTAMIENTO DE LEÓN

PERIODO DE EJECUCIÓN: 2008-2013

Exposición REHABILITACIÓN CASONA DE PUERTA CASTILLO

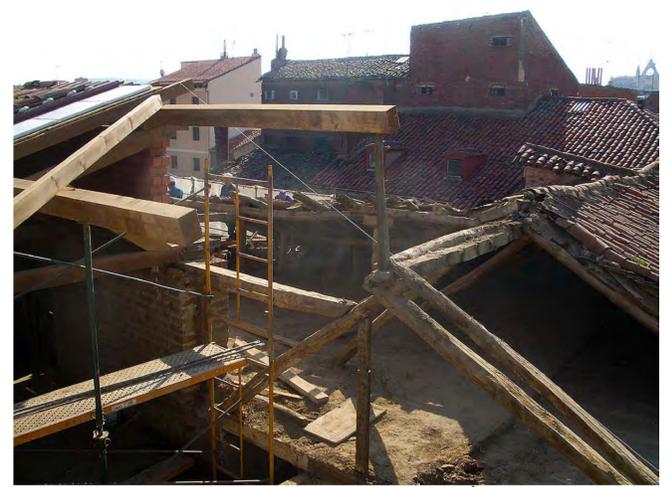
OBRAS DE SUSTITUCIÓN DE CUBIERTA

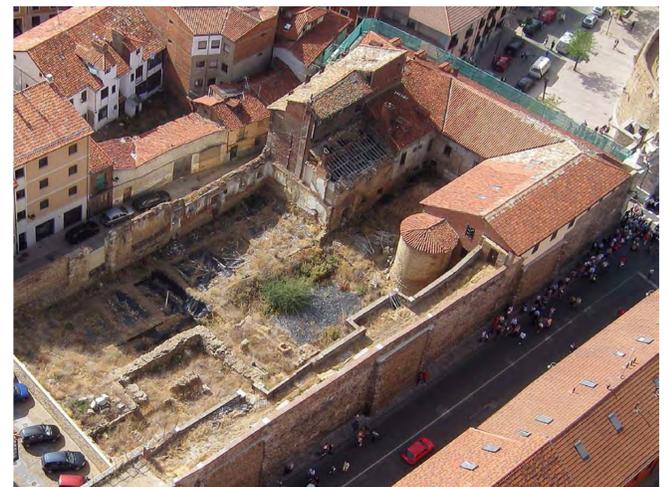
ESTADO FINAL

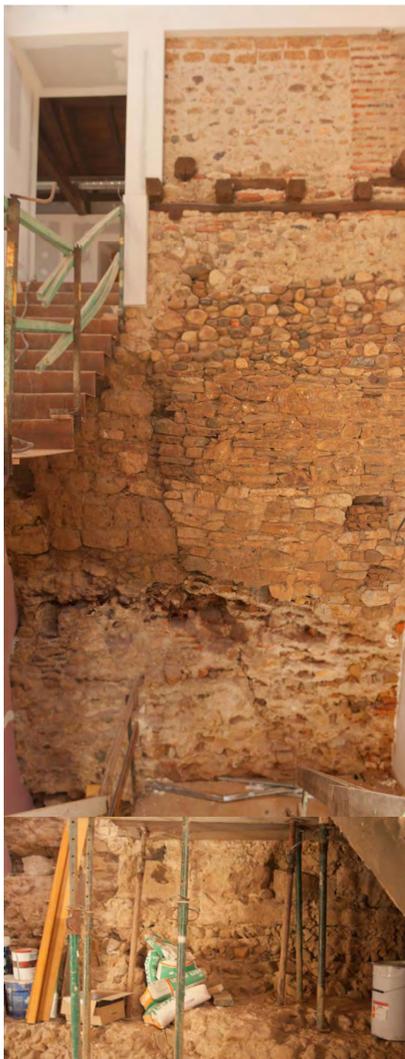
RESTAURACIÓN Y CONSOLIDACIÓN

MANTENIMIENTO Y CONSOLIDADO DEL ENTRAMADO DE MADERA DE UNO DE LOS TABIQUES

RECUPERACIÓN DEL ARCO DE ACCESO AL TORREÓN CEGADO Y ADINTELADO CON EL PASO DEL TIEMPO

LIMPIEZA Y RECUPERACIÓN DE MIRADORES, SUSTITUYENDO LOS VIDRIOS EXISTENTES POR OTROS DE SEGURIDAD

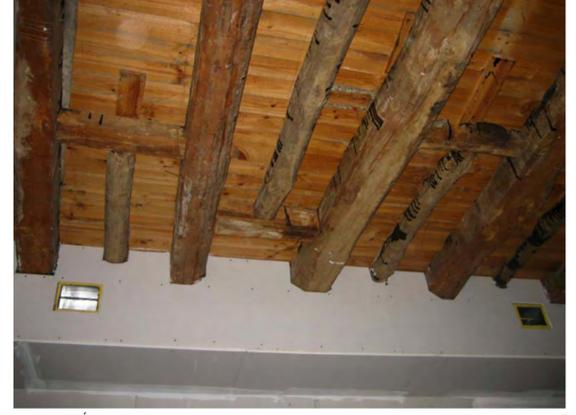
PROTECCIÓN FRENTE A HONGOS Y HUMEDAD DE LAS VIGAS DE MADERA EXISTENTES

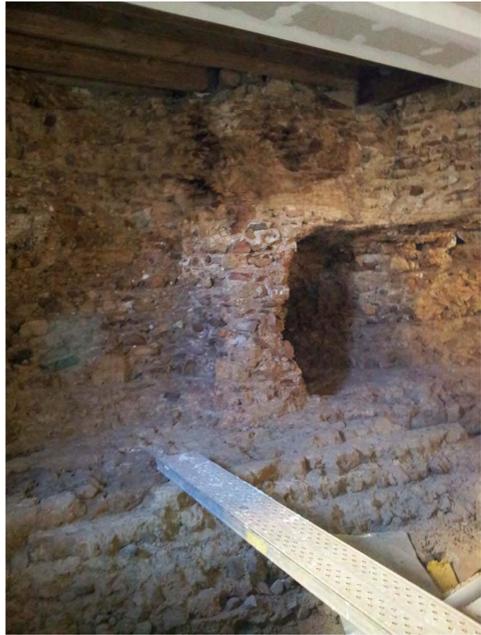
LIMPIEZA Y CONSERVACIÓN DEL LIENZO DE LA MURALLA

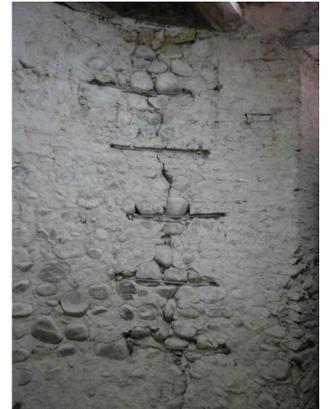
ANCLAJES METÁLICOS PARA EL COSIDO DE GRIETAS

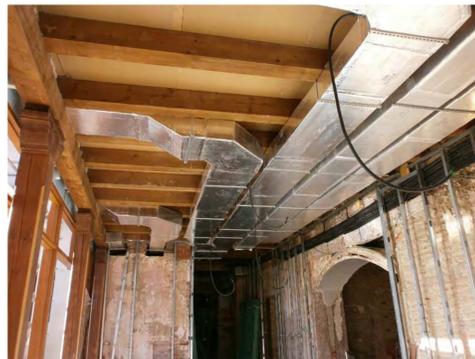
ADECUACIÓN DE LAS INSTALACIONES

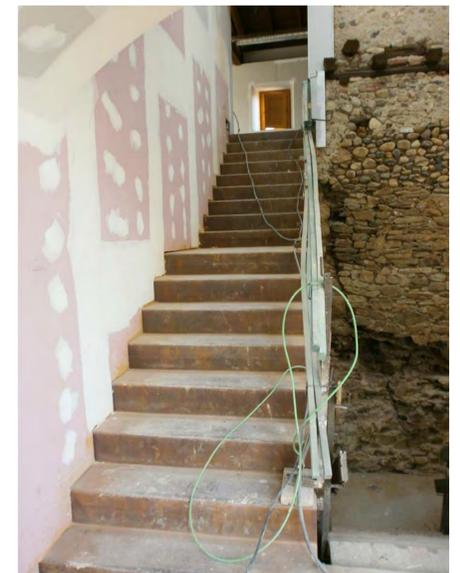
ADECUACIÓN DE TODO EL EDIFICIO PARA GARANTIZAR SU ACCESIBILIDAD: INCLUSIÓN DE RAMPAS EN PASILLO, COLOCACIÓN DE UN ASCENSOR Y REAJUSTE DE ESCALERAS

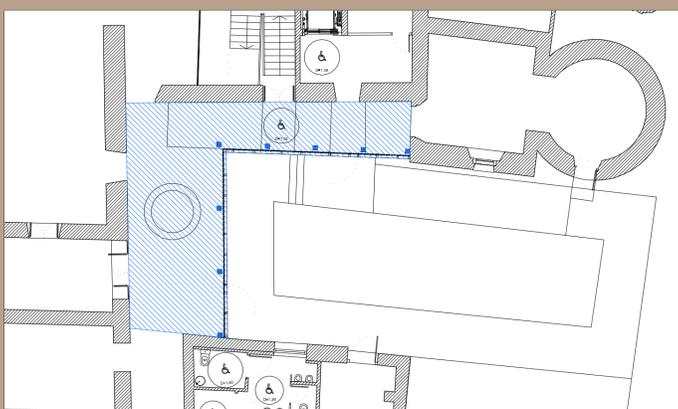
RECUPERACIÓN DE LA ALINEACIÓN DE FACHADA PRIMITIVA SOLVENTANDO LOS PROBLEMAS ESTRUCTURALES Y DE SALUBRIDAD EXISTENTES
