PROYECTO Y OBRAS

PROMOTOR: AYUNTAMIENTO DE LEÓN

PERIODO DE EJECUCIÓN: 2008-2013

Exposición REHABILITACIÓN CASONA DE PUERTA CASTILLO

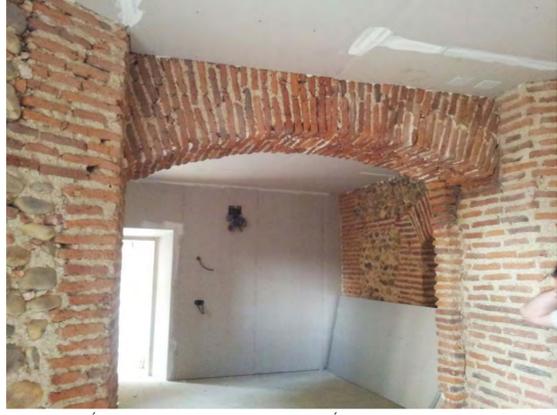
RECUPERACIÓN DEL ARCO DE ACCESO AL TORREÓN CEGADO Y ADINTELADO CON EL PASO DEL TIEMPO

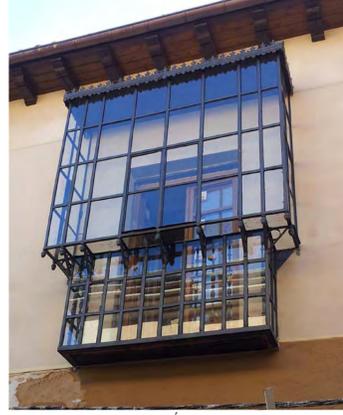
LIMPIEZA Y RECUPERACIÓN DE MIRADORES, SUSTITUYENDO LOS VIDRIOS EXISTENTES POR OTROS DE SEGURIDAD

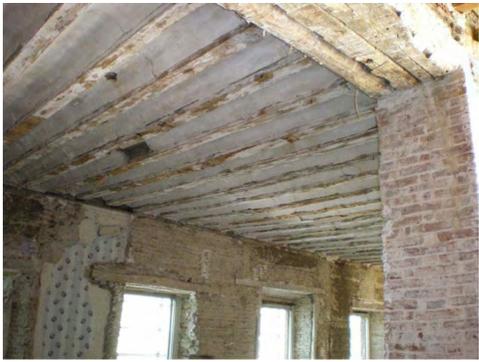
ESTADO INICIAL DEL FORJADO DE MADERA CON BOVEDILLAS DE REVOLTÓN

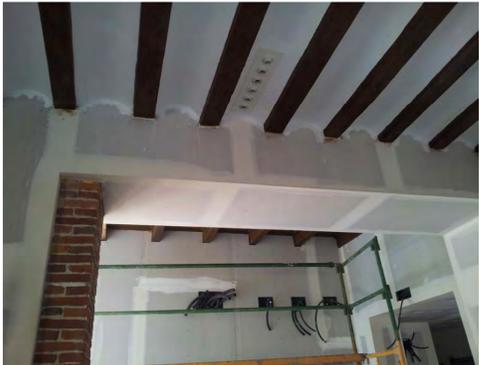
ESTADO FINAL DEL FORJADO CON LA LIMPIEZA Y REPARACIÓN DE LA MADERA Y LAS BOVEDILLAS DE REVOLTÓN

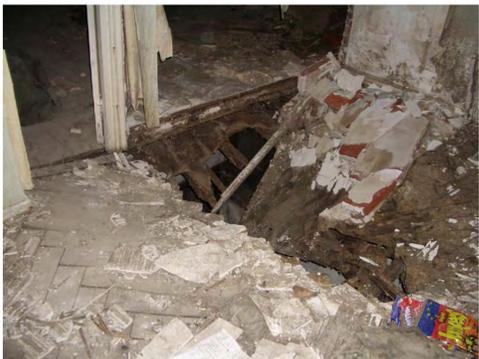
ESTADO INICIAL DE PARTE DE LOS FORJADOS QUE HAN TENIDO QUE SER SUSTITUIDOS

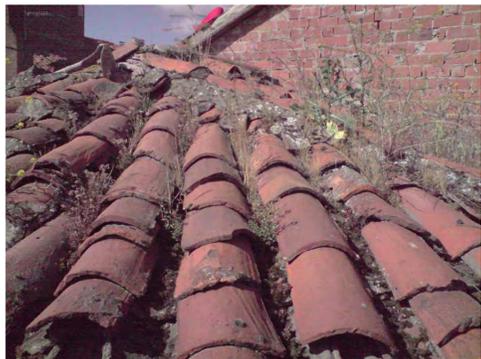
ESTADO INICIAL DE PARTE DE LAS CUBIERTAS QUE HAN TENIDO QUE SER SUSTITUIDAS, REAPROVECHANDO AL MÁXIMO LOS ELEMENTOS EXISTENTES

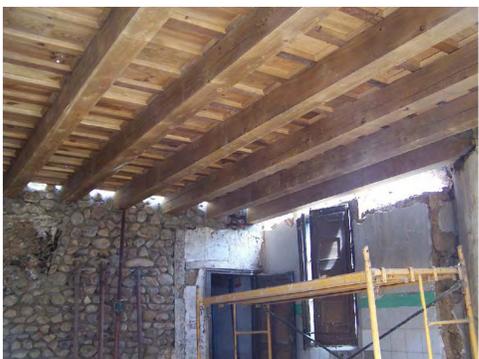
ESTADO FINAL CON FORJADOS MIXTOS DE MADERA Y HORMIGÓN ALIGERADO

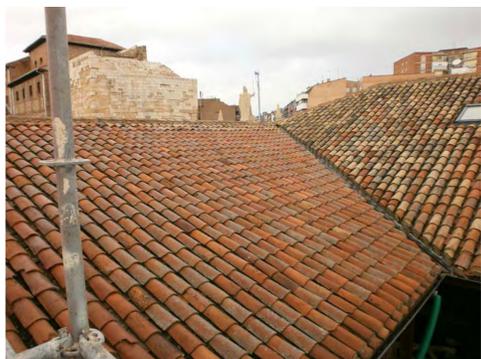
ESTADO FINAL CON LAS CUBIERTAS SANEADAS

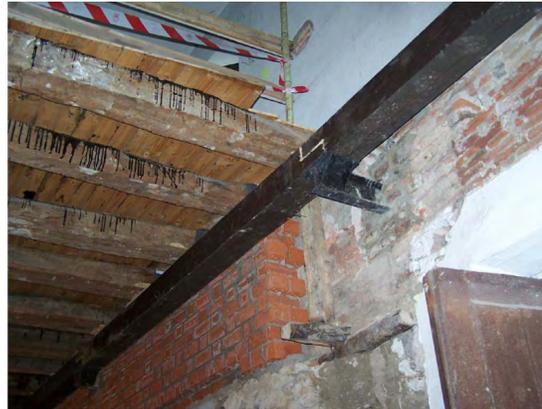
APOYO DE LAS CABEZAS DE LAS VIGAS DE MADERA SOBRE VIGA METÁLICA PARA SOLVENTAR LA PÉRDIDA DE CAPACIDAD MECÁNICA POR PUDRICIÓN

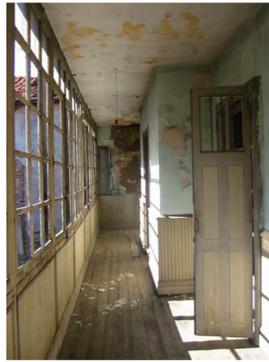
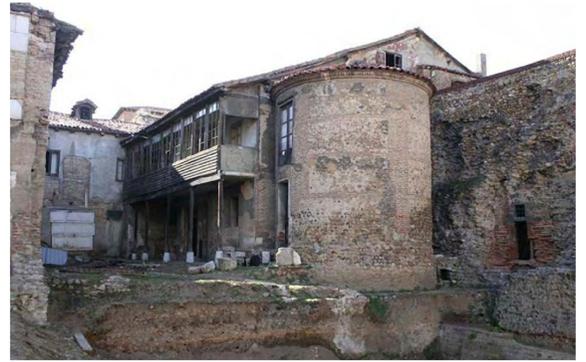
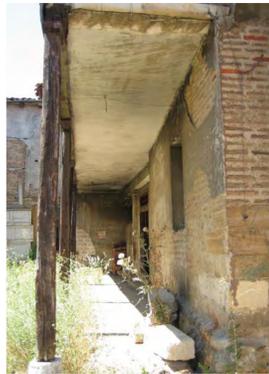
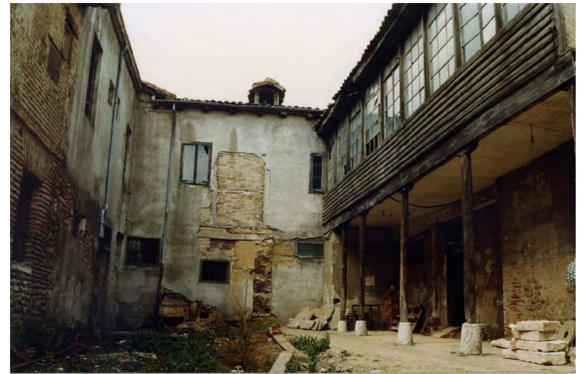
GALERÍA INTERIOR

RECUPERACIÓN DE LA ALINEACIÓN DE FACHADA PRIMITIVA SOLVENTANDO LOS PROBLEMAS ESTRUCTURALES Y DE SALUBRIDAD EXISTENTES
